NAPRAWA OPON ZADANIE DLA CIERPLIWYCH

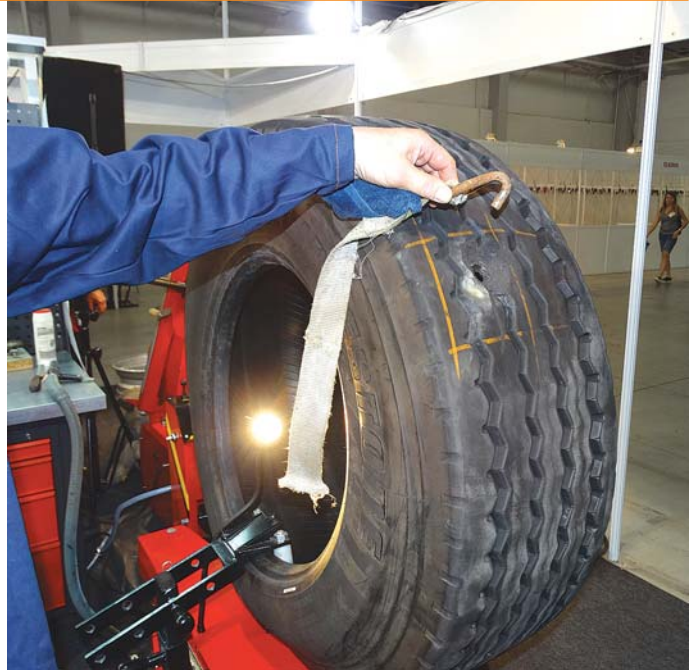
To nie wyglądało dobrze: hak pasa zdążył uszkodzić bieżnik na dużej powierzchni, zanim przebił karkas i nastąpił spadek ciśnienia, na szczęście szybko wykryty.

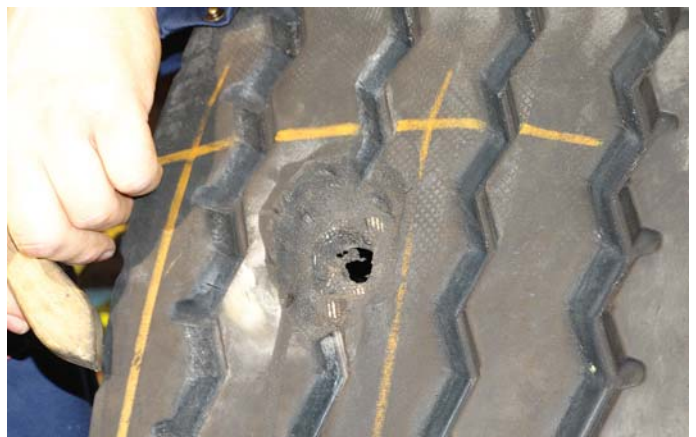
Niestety, naprawa zaczyna się od rozszlifowania jeszcze większej wyrwy w bieżniku, by dać dostęp do powierzchni opasania wokół przebicia. Guma o dużej zawartości krzemionki nie ustępuje łatwo. To samo dotyczy stalowych drutów kordu. Zeszlifowanie postrzępionych krawędzi i śladów korozji jest bardzo pracochłonne.

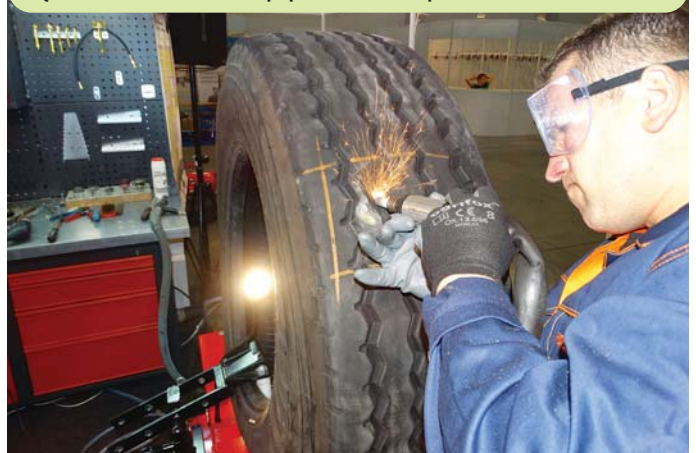
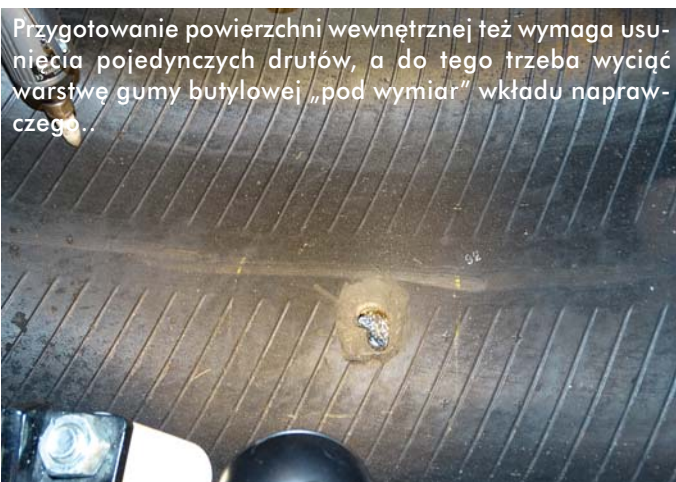
Przygotowanie powierzchni wewnętrznej też wymaga usunięcia pojedynczych drutów, a do tego trzeba wyciąć warstwę gumy butylowej „pod wymiar” wkładu naprawczego..

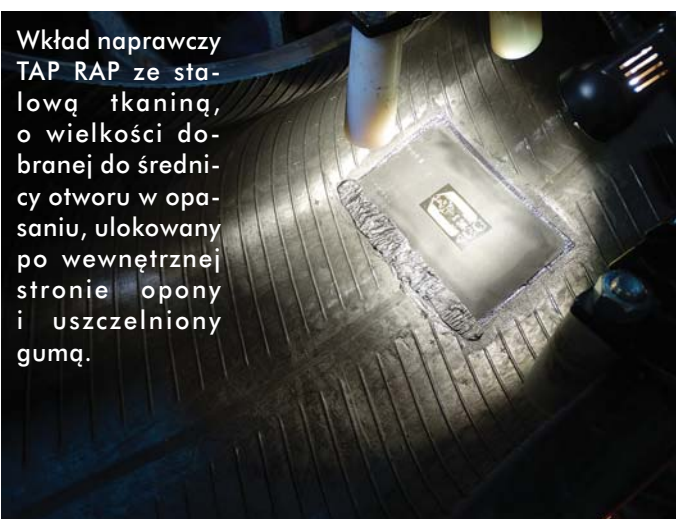
Wkład naprawczy TAP RAP ze stalową tkaniną, o wielkości dobranej do średnicy otworu w opasaniu, ulokowany po wewnętrznej stronie opony i uszczelniony gumą.

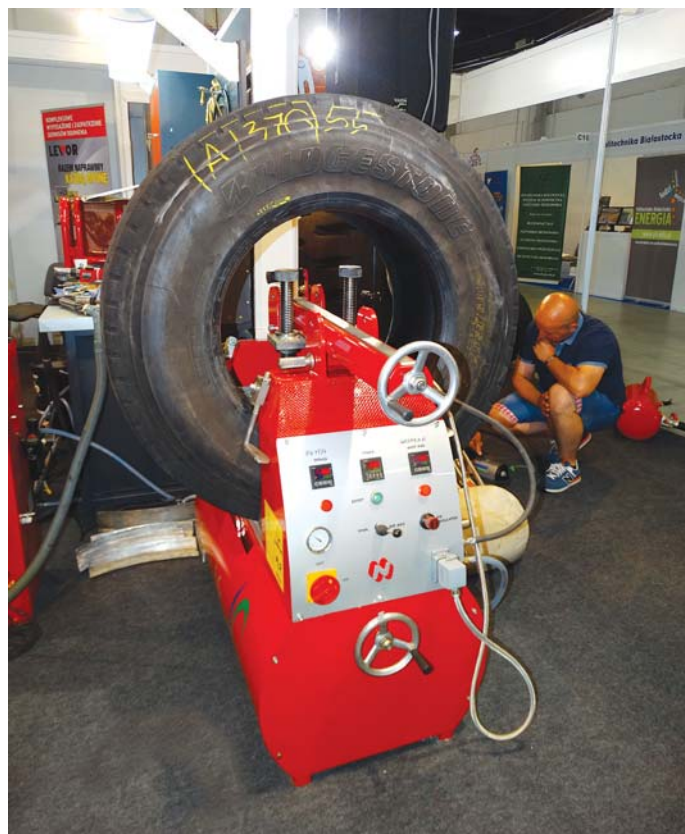
Opona przygotowana do wulkanizacji: wewnętrzne maty grzewcze są dociśnięte poduszkami pneumatycznymi.

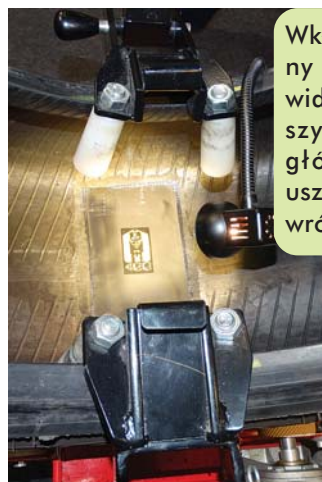
Wkład naprawczy spozycjonowany na płyt wulkanizacyjną. Jak widać, jest o kilka rzędów większy niż uszkodzenie, ale jego głównym zadaniem nie jest uszczelnienie otworu, tylko przywrócenie wytrzymałości karkasu.
